扬中市深入打好污染防治攻坚战指挥部办公室文件

工作提示

扬中市 8 月走航检测高值点位清单

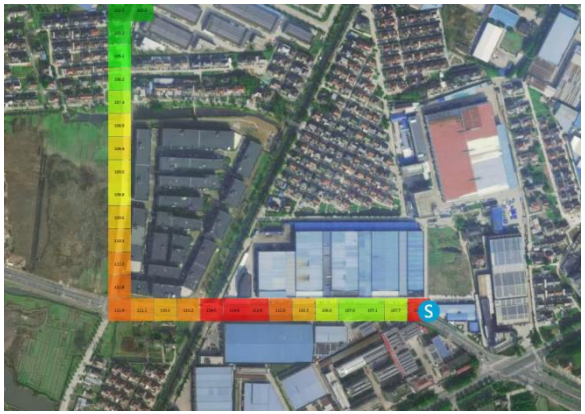
序号	属地	编号	位置	时间	突变情况	现场问题	走航路线图及现场照片	交办回复情况
	新坝镇	081602	华强集团南侧华强路	8月16日15点50时	臭氧突变增高，比周边环境值高出约10微克/立方米	/

未回复
2	新坝镇	080102	南自路	8月1日15点36时	O3最高达160微克/立方米，对比周边环境值高28微克/立方米左右	/		现场企业存在露天晾晒的违法行为，已要求企业打开喷漆房相关设施，告知企业晾晒作业喷漆房也必须打开。

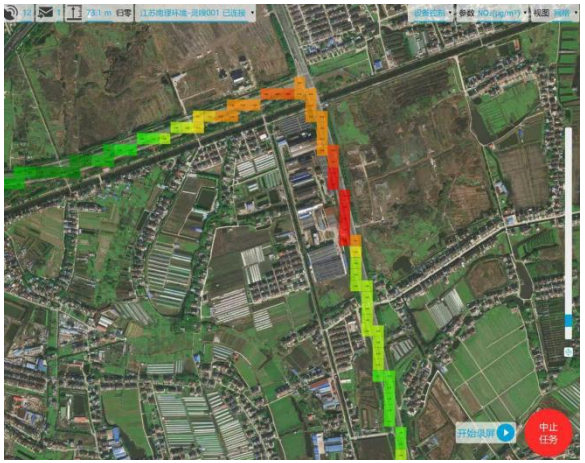
序号	属地	编号	位置	时间	突变情况	现场问题	走航路线图及现场照片	交办回复情况
3	三茅街道	080401	523 国道福达特种钢区域	8 月 4 日 9 点 35 时	氮氧化物突变增高	天然气窑炉，重型卡车尾气

福达特种钢今天未生产，道路上卡车停留时间长

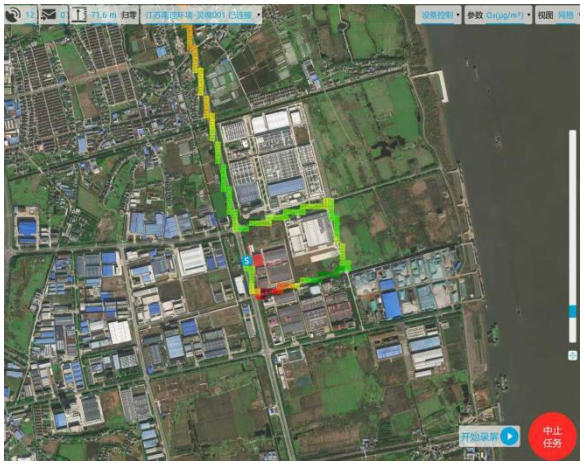
序号	属地	编号	位置	时间	突变情况	现场问题	走航路线图及现场照片	交办回复情况
					左右			
7	经开区	080501	纬六路与238省道交界处	8月5日10点10时	臭氧对比周边环境值高约30微克/立方米	/

1.美科涉VOCs工段已停产（光伏组件项目）。 2.美科对面万祥众创城内涉气企业（伊顿航天）废气治理设施正常开启，已要求企业进一步做好现场环境管理工作。

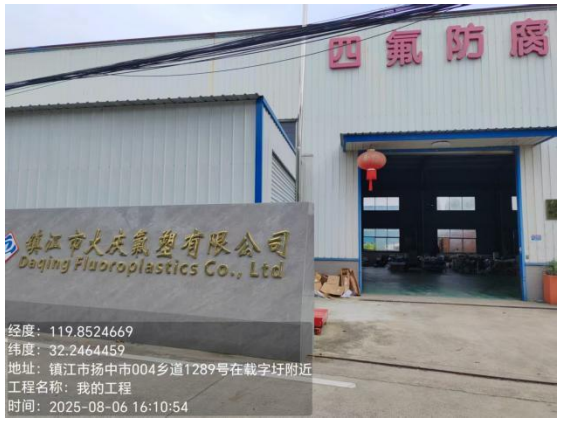
序号	属地	编号	位置	时间	突变情况	现场问题	走航路线图及现场照片	交办回复情况
11	三茅街道	080603	扬子河南路	8月6日16点10时	臭氧值对比周边环境值高出20微克/立方米	/

1.镇江市大庆氟塑有限公司未生产。

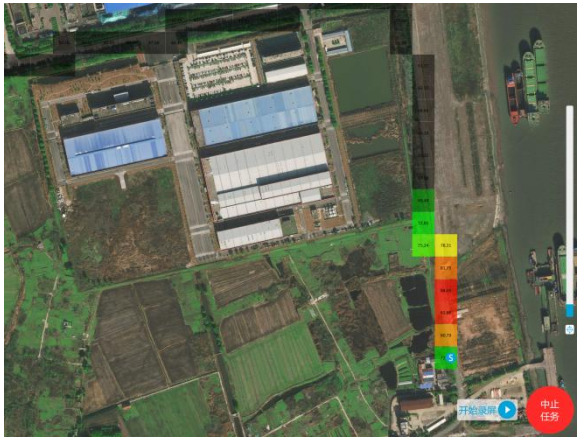
序号	属地	编号	位置	时间	突变情况	现场问题	走航路线图及现场照片	交办回复情况
12	经开区	080701	经开区环岛公路中电电气东南侧	8月7日14点50时	臭氧值对比周边环境值高出约20微克/立方米	/

1.现场检查时发现扬中市正旭喷涂有限公司使用生物质秸秆燃料，现场已要求企业立即停止使用生物质秸秆，并搬迁至新厂房使用天然气。

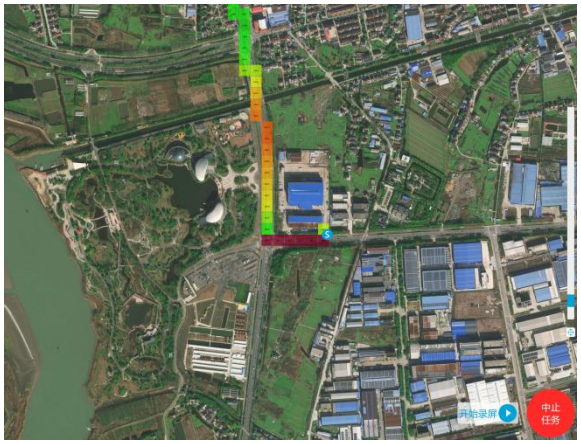
序号	属地	编号	位置	时间	突变情况	现场问题	走航路线图及现场照片	交办回复情况
13	经开区	080801	经开区扬中大道左转至园博大道	8月8日10点21时	臭氧值对比周边环境值高出约20微克/立方米	/

经开区对高值区域进行了巡查，附近涉气企业（金佰伽塑业）废气治理设施正常开启，已要求企业进一步加强现场管理。

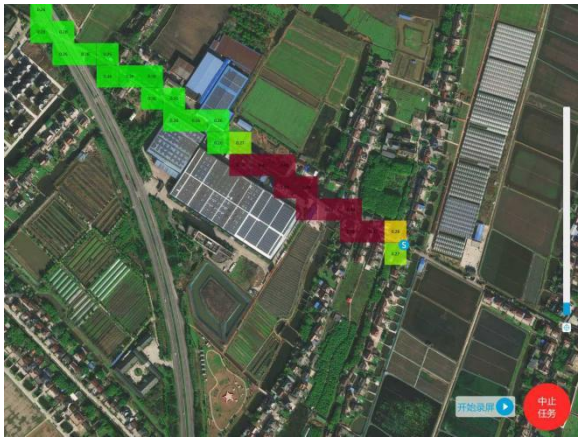
序号	属地	编号	位置	时间	突变情况	现场问题	走航路线图及现场照片	交办回复情况
14	八桥镇	080802	八桥镇兴港大道与红光大道	8月8日15点0时	臭氧值对比周边环境值高出约22微克/立方米	/		1.镇环保办开展检查时，新韩通高压喷淋正常开启，喷漆房未生产作业，未发现露天喷漆，厂区内洗扫车、洒水车均定期运行。 2.红光大道未发现异常情况，已要求洒水车加大作业频次。
15	八桥镇	080803	八桥镇利民村	8月8日15点30时	VOCs突变增高至1.21ppm，比周边环境值高出约1ppm	/

要求企业负责人生产时关门关窗，保持密闭，做好废气治理设施运维，确保废气达标排放。

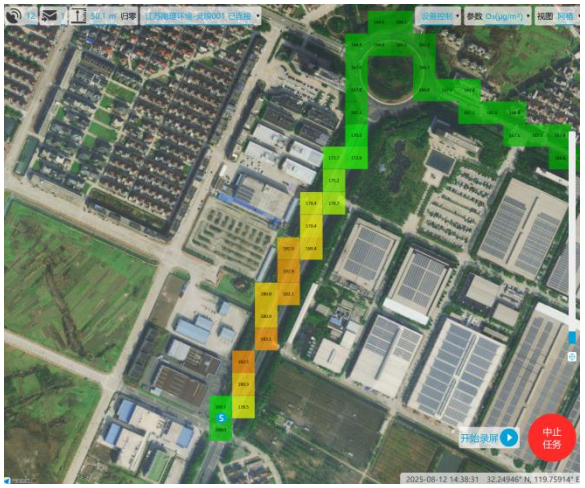
序号	属地	编号	位置	时间	突变情况	现场问题	走航路线图及现场照片	交办回复情况
16	新坝镇	081201	大全集团西侧滨江大道	8月12日14点40时	臭氧突变增高至183微克/立方米，比周边环境值高出约15微克/立方米	/

企业生产排放，滨江大道位于下风向
	新坝镇	081601	大全集团南侧领航路	8月16日15点40时	臭氧突变增高，比周边环境值高出约20微克/立方米	/		未回复

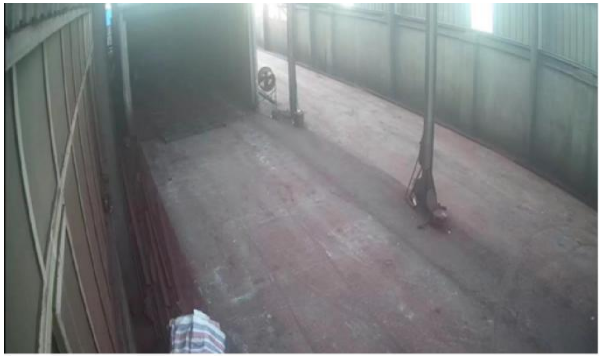
序号	属地	编号	位置	时间	突变情况	现场问题	走航路线图及现场照片	交办回复情况
	新坝镇	082002	大全路	8月20日15点05分	臭氧浓度对比周边环境值升高约20微克/m^3	/		1.新坝镇经济发展办公室生态环境保护现场督促企业必须在喷漆房内进行喷漆 2.现场已停止露天喷漆

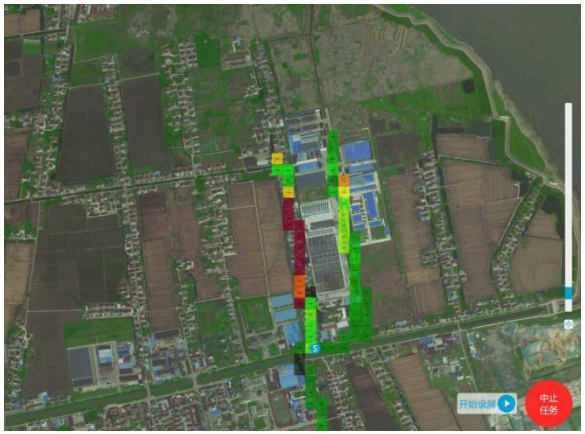
序号	属地	编号	位置	时间	突变情况	现场问题	走航路线图及现场照片	交办回复情况
17	新坝镇	081203	宜禾路坤全集团东侧	8月12日15点28时	臭氧突变增高，比周边环境值高出约18微克/立方米	/		未回复
18	西来桥镇	081301	曙光村	8月13日9点50时	VOCs突变增高至周边环境值3倍	/

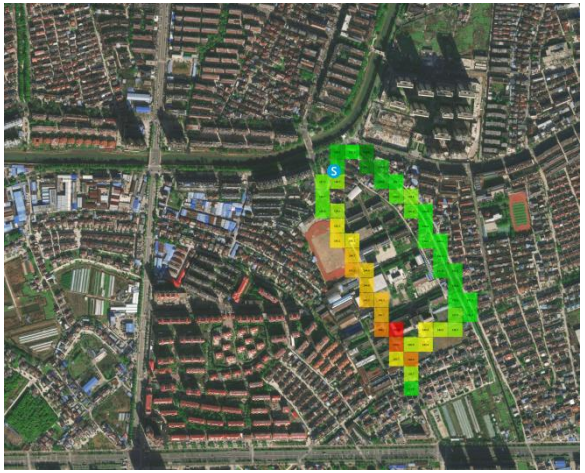
序号	属地	编号	位置	时间	突变情况	现场问题	走航路线图及现场照片	交办回复情况
19	三茅街道	081901	一中省控站点周边绿扬路	8月19日15点15分	臭氧浓度升高15微克/m^3	/

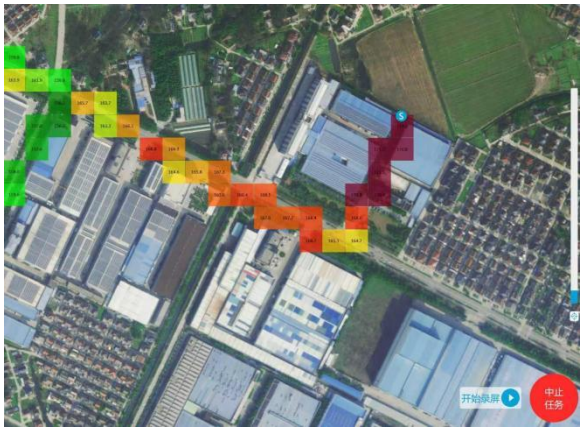
序号	属地	编号	位置	时间	突变情况	现场问题	走航路线图及现场照片	交办回复情况
21	新坝镇	082003	扬中印刷厂	8月20日15点05分	臭氧浓度对比周边环境值升高约15微克/m^3	西北角厂房企业露天喷漆，废气处理设施未开启

已督促企业立即整改并生产期间开启环保设施
	新坝镇	083001	江苏扬中印刷有限公司北侧厂房	8月30日15点	臭氧突变增高，比周边环境值高出约25微克/立方米	检查时存在喷漆件露天晾干（晾干废水无组织

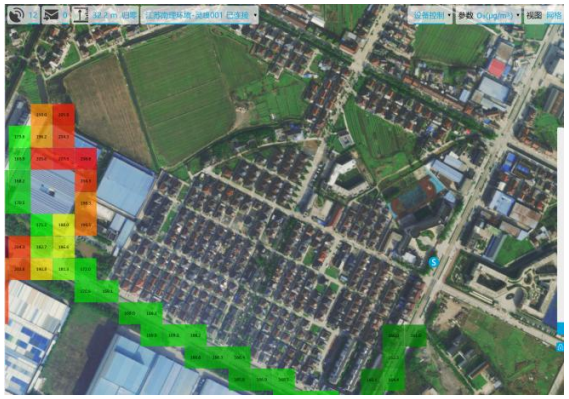
序号	属地	编号	位置	时间	突变情况	现场问题	走航路线图及现场照片	交办回复情况
						排放，厂房门未密闭）		
22	新坝镇	082004	全红河路中南重工和威腾集团西侧	8 月 20 日 15 点 54 分	臭氧浓度对比周边环境值升高约 22 微克/m³	/

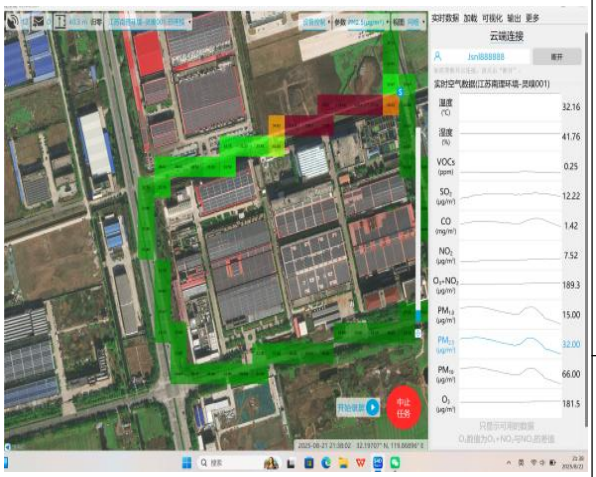
序号	属地	编号	位置	时间	突变情况	现场问题	走航路线图及现场照片	交办回复情况
24	经开区	082102	纬六路	8月21日21点20分	颗粒物，二氧化氮，二氧化硫突然升高六倍	异味明显

8月21日夜间，经开区工作人员对高值地点进行巡查检查，发现原荣德厂区东北角附近正在进行塑料编织袋焚烧，现场已责令立即停止焚烧行为，并要求在三天内拆除相关设备。

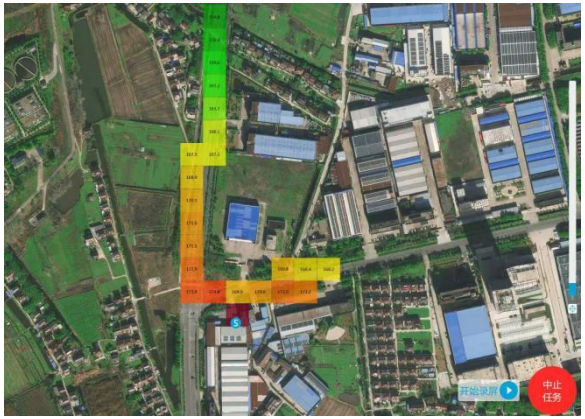
序号	属地	编号	位置	时间	突变情况	现场问题	走航路线图及现场照片	交办回复情况
25	经开区	082501	神飞电气	8月25日9点40分	臭氧和PM10浓度同时升高，臭氧对比周边环境值升高约50微克/m^3，PM10升高约30微克/m^3	排查情况：神飞电气打磨焊接无环保设施

经开区会同市执法局工作人员对神飞电气进行了检查，企业在打磨、焊接过程中未采取废气收集措施，现场已要求企业尽快配备废气收集设施，加强现场管理。

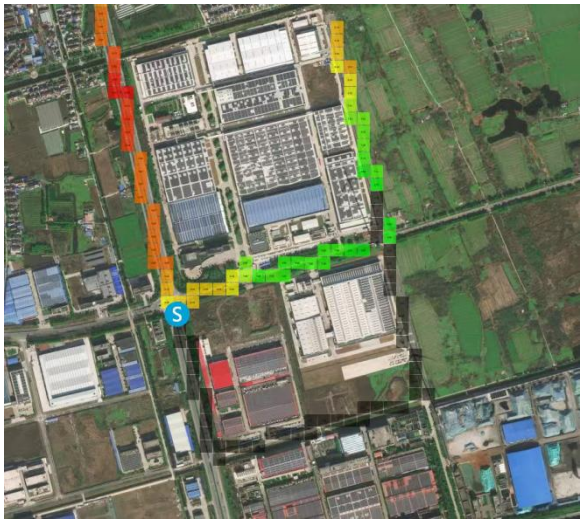
序号	属地	编号	位置	时间	突变情况	现场问题	走航路线图及现场照片	交办回复情况
27	八桥镇	082601	华银路南，238 辅路东	8 月 26 日 21 点 10 分	VOCs 突变增高，比周边环境值高出约 2.4 倍	/		当时风向为东北风，上游远真包装未生产，其他周边企业正在排查
28	油坊镇	082801	环岛公路（北侧）	8 月 28 日 10 点 40 分	臭氧对比周边环境值升高约 15 微克/立方米	铭锋材料废气收集不完善，散逸明显
